姚安县飞龙矿业有限责任公司  
老街子尾矿库闭库工程  
安全现状评价报告

终稿

江西赣安安全生产科学技术咨询服务中心

二〇二二年十月十三日

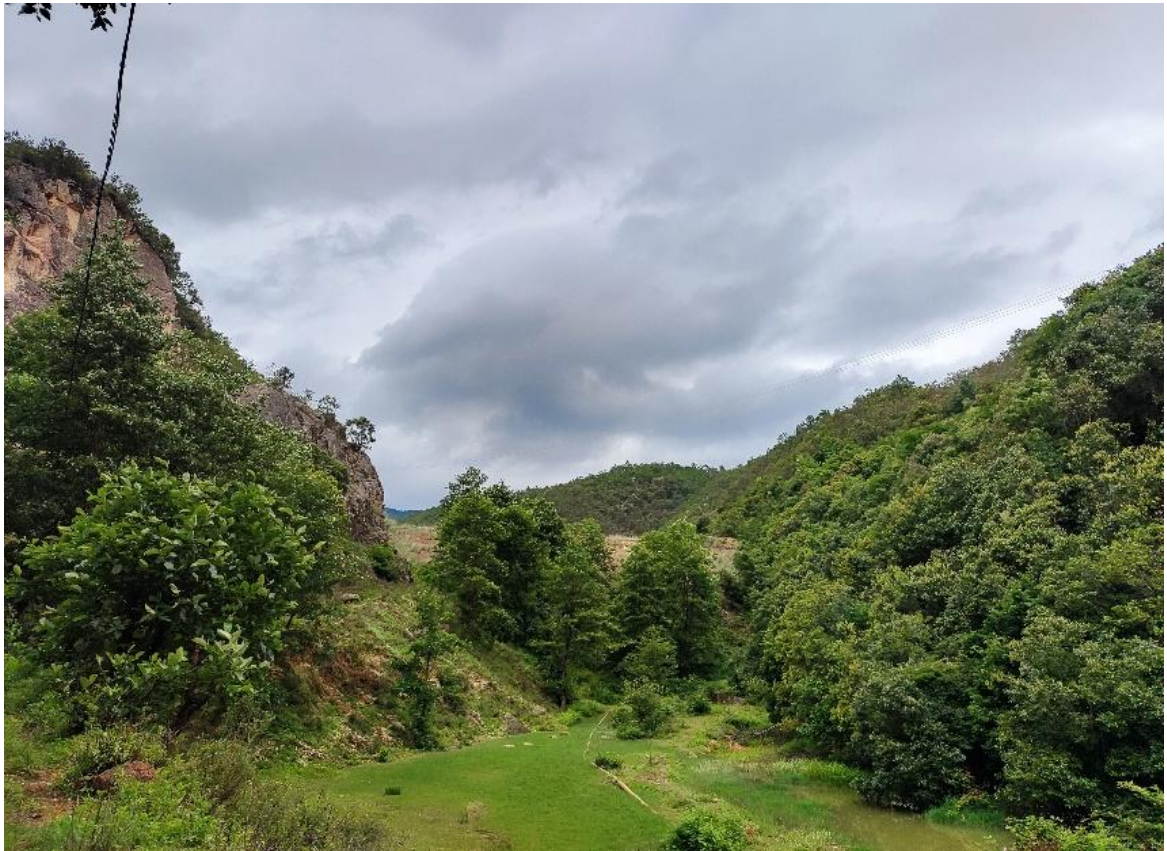
图 2-2 初期坝

初期坝坝型为石渣坝；最大坝高  $H_{初}=13.00\text{m}$ （含清基），坝顶标高 2125.00m，基础底标高 2112.00m，坝顶宽  $B=5.00\text{m}$ ，坝顶长 57.30m，外坡比

1:1.7，内坡比 1:1.7。坝内坡铺筑土工布反滤层，坝趾、坝坡（下游坡）表面用大块石砌筑，下游坡脚设置了雨水沟。

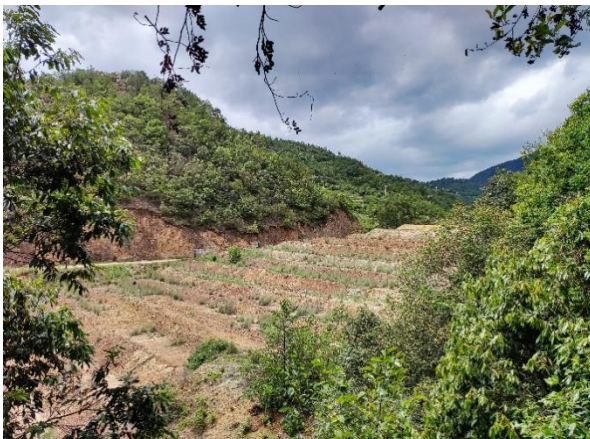
图 2-3 堆积坝

经现场勘查尾矿堆积坝从初期坝 2125.0m 采用尾矿堆坝，现已堆至标高 2155.0m，堆高 30.0m，长 85m，子坝顶宽 2.00m；共堆积子堤 17 级，子堤高为 1.40~1.90m，平均高 1.75。子堤外坡与子堤外坡之间宽度为 6~11.50m，平均宽度 7.89m；堆积坝最终外坡坡比 1:4.52。

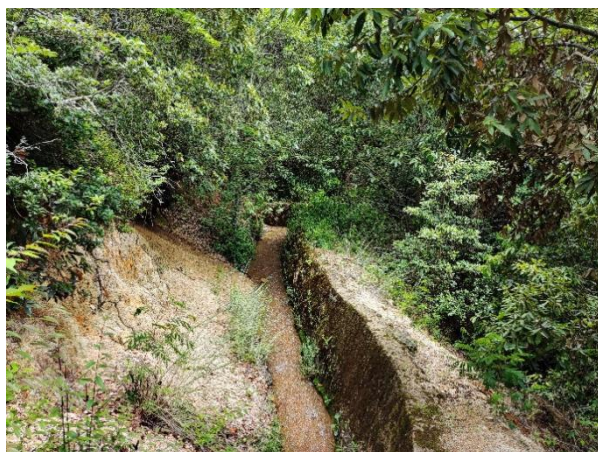
图 2-5 库东侧截洪沟

东面截洪沟为梯形，上口宽 2.30m、下口（底）宽 1.55m、深 1.10m，平均纵坡度约  $i=0.035$ ；截洪沟为混泥土浇灌。截洪沟通畅、无堵塞情况。

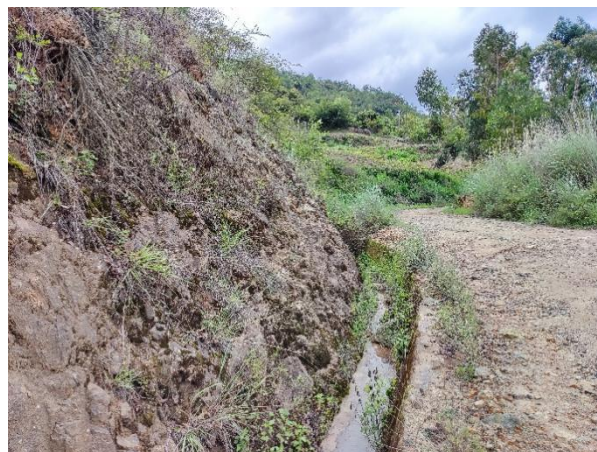
2-6 库西侧截洪沟

西面截洪沟最小断面及最浅段断面为：深 0.45m、底宽 0.5m；平均纵坡度  $i=0.05$ 。

1、西侧坝肩排水沟损坏，未与坝面排水沟相连接，下一步闭库设计中应对西侧坝肩排水沟进行设计完善。

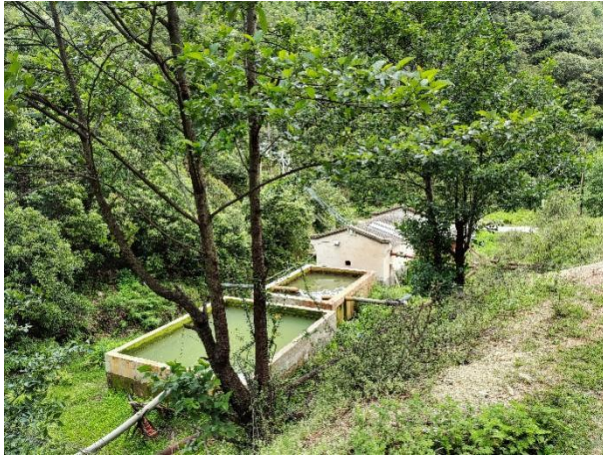
图 2-7 回水池

尾矿库的澄清水由溢水管接入下游回水池库，回水池设置水泵将沉清水扬至生产区水池，循环使用。水泵型号为 D85-45×5 水泵，扬程 225m，流量 85m<sup>3</sup>/h，电机功率 90kw。

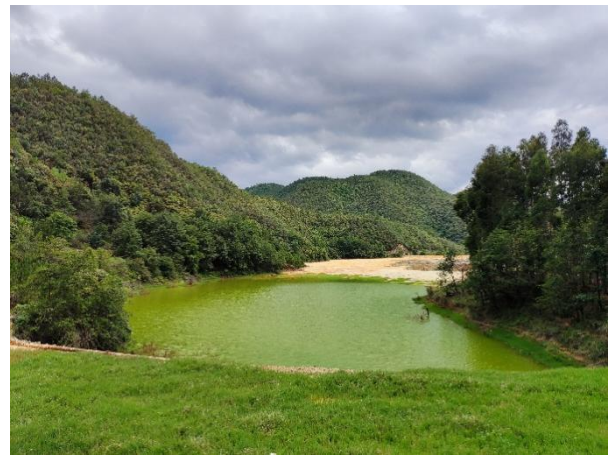
图 2-8 库内积水

选厂及矿山采矿坑口，距尾矿库库尾直平距约 800m；尾矿库上游为矿山地下充填料试验场地，距离库尾 25m，尾矿库已停止排放约 9 年，因尾矿库长时间未使用，库尾有积水并形成一个较大的水塘，库内水总量约 2.14 万 m<sup>3</sup>。库区西侧有大约 20 万 m<sup>3</sup> 废石堆入尾矿库内。尾矿库下游各直乡村公路经过，距离初期坝直线距离 200m，尾矿库下游约 1.50km 以外逐渐为农田，距尾矿坝约 4km 处有约 6~7 户人家居住；尾矿库西面为进入矿区公路，目前尾矿沉积滩面已高出该公路 1.50m，公路以上为荒山；矿山炸药库位于库区西侧 10m，高于尾矿库滩面标高；尾矿库东面除截洪沟外为荒山荒坡；库区杂草丛生，坡麓地段植被较好。尾矿库东侧为张家箐尾矿库，直线距离 300m，有山体阻隔。

通过上述分析，尾矿库上游为矿山地下充填料试验场地，距离库尾 25m，堆存有 1.5 万 m<sup>3</sup>尾砂。雨季可能受雨水冲刷进入尾矿库。建议下一步闭库设计中对堆存有 1.5 万 m<sup>3</sup>尾砂，库区西侧有大约 2 万 m<sup>3</sup>废石堆入尾矿库内，采取严格的管理措施，尾矿库一旦失事，会对下游造成严重的人员伤亡和财产损失。建议下一步闭库设计中对堆存有 1.5 万 m<sup>3</sup>尾砂及 2 万 m<sup>3</sup>废石提出处理措施。
