姚安县飞龙矿业有限责任公司  
老街子尾矿库闭库工程  
安全现状评价报告

终稿

江西赣安安全生产科学技术咨询服务中心

二〇二二年十月十三日

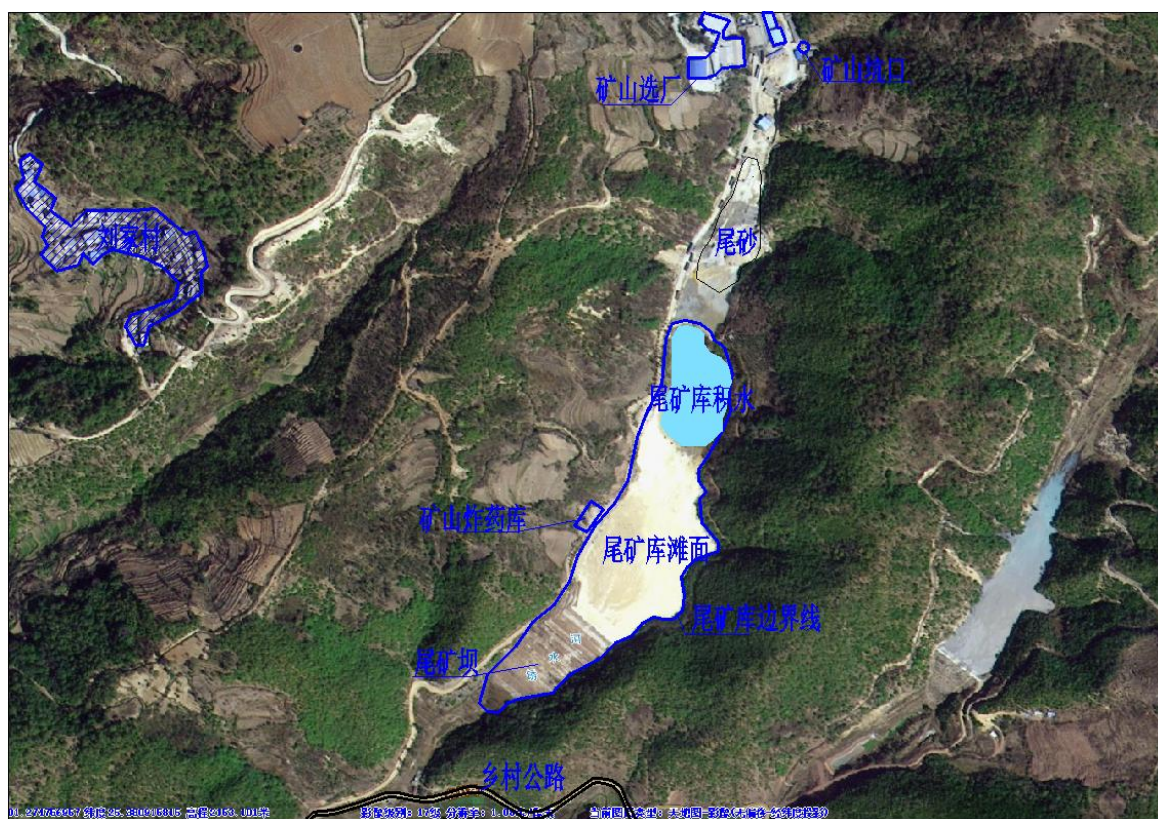
图 2-1 尾矿库周边环境示意图

选厂及矿山采矿坑口，距尾矿库库尾直平距约 800m；尾矿库上游为矿山地下充填料试验场地，距离库尾 25m，尾矿库已停止排放约 9 年，因尾矿库长时间未使用，库尾有积水并形成一个较大的水塘，库内水总量约 2.14 万 m<sup>3</sup>。库区西侧有大约 20 万 m<sup>3</sup> 废石堆入尾矿库内。尾矿库下游各直乡村公路经过，距离初期坝直线距离 200m，尾矿库下游约 1.50km 以外逐渐为农田，距尾矿坝约 4km 处有约 6~7 户人家居住；尾矿库西面为进入矿区公路，目前尾矿沉积滩面已高出该公路 1.50m，公路以上为荒山；矿山炸药库位于库区西侧 10m，高于尾矿库滩面标高；尾矿库东面除截洪沟外为荒山荒坡；库区杂草丛生，坡麓地段植被较好。尾矿库东侧为张家箐尾矿库，直线距离 300m，有山体阻隔。
