江西铜业股份有限公司武山铜矿

云池口尾矿库

# 安全现状评价报告

江西赣安安全生产科学技术咨询服务中心

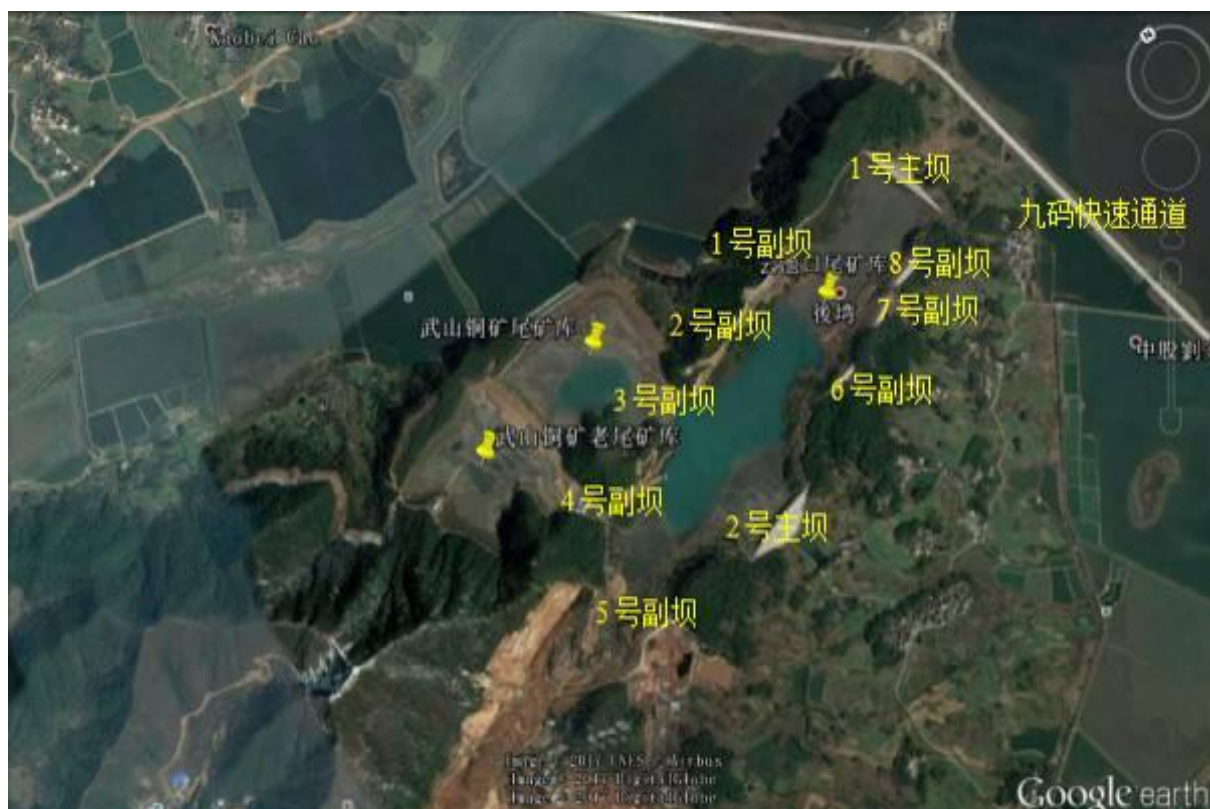
图2-4 尾矿库周边环境与尾矿坝分布图（4号副坝待建）

程约+54m；距云池口尾矿库二号主坝南面约 430m 处有熊家村，83 户，284 名居民，高程约+54m；库尾仍分布有武山铜矿尾矿库值班房。武山铜矿应根据库内水位上升（如+55.0m 高程时）情况，及时拆迁武山铜矿尾矿库值班房。

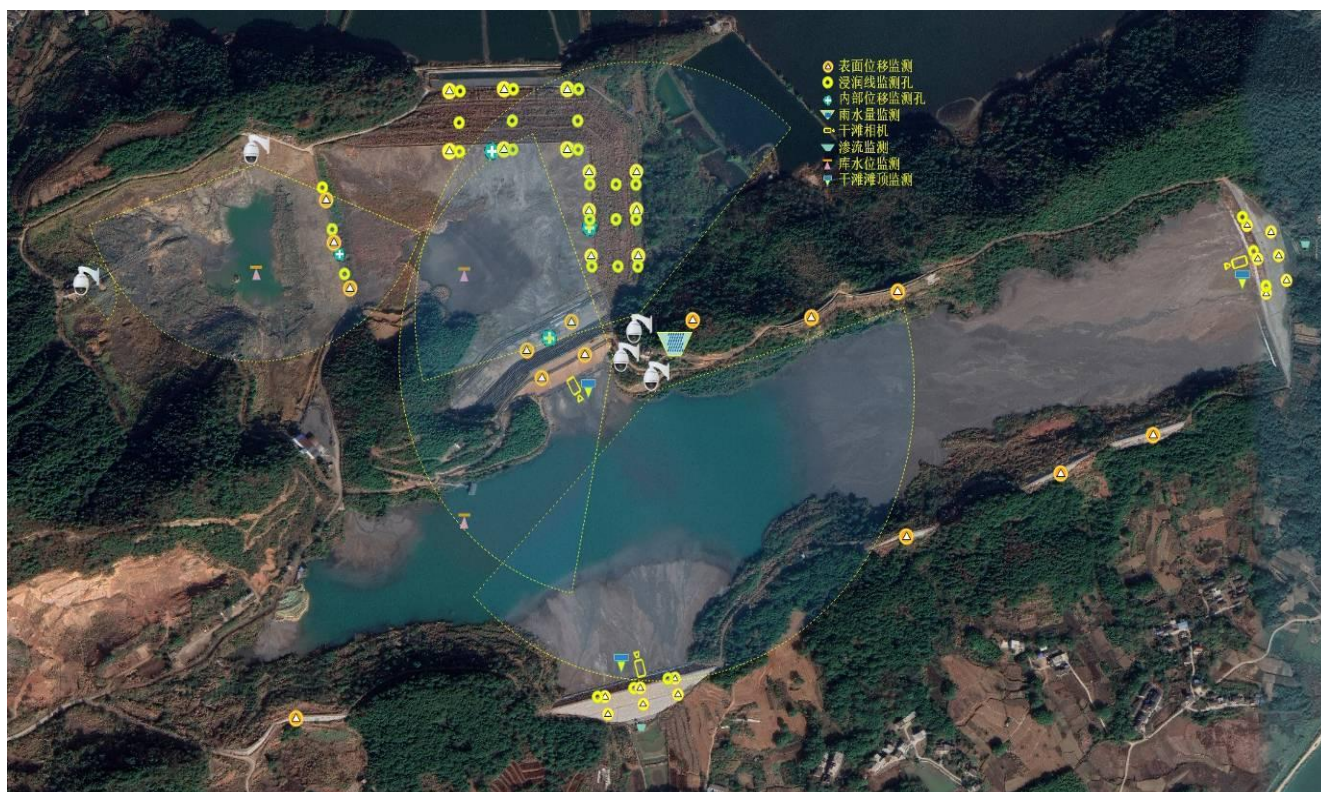
图 2-5 尾矿库在线监测系统分布图

云池口尾矿库在线监测系统升级改造自投入运行以来，维护良好、运行正常，该系统实现了数据共享、互联互通，现场情况以及相关数据可以直接在互联网上调阅。

与上一轮评价相比，安全监测设施没变化。
